# Boletim Técnico

## **Tema: BT-024 – Melhorias em sistemas de cura no processo de metalização**

**BT\_024 ver 27/03/2018**

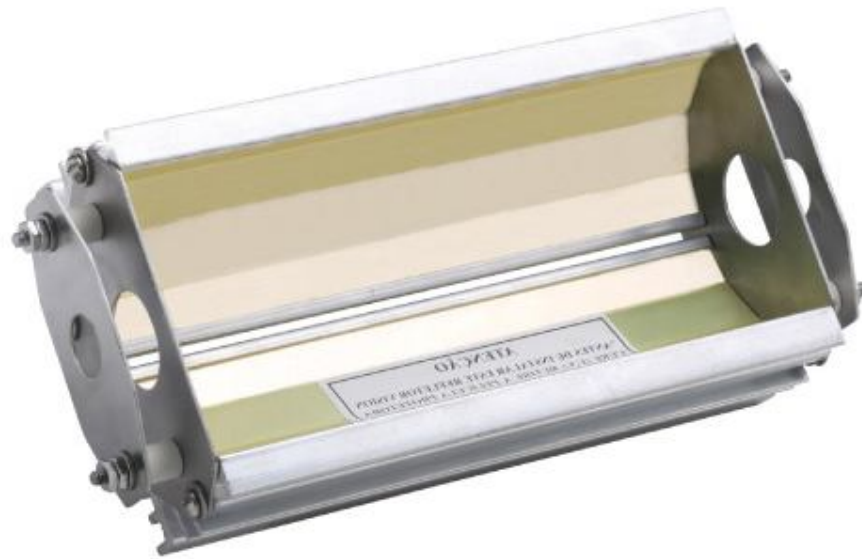
**Fig. 1: Refletor simples para lâmpada UV**

As visitas em campo têm identificado alguns equipamentos, na maioria nacionais, onde não há um cabeçote de cura UV, ou seja, a lâmpada está diretamente instalada em um refletor sem qualquer cabeçote que garanta o fluxo de ar de exaustão nos pontos adequados e na velocidade necessária.

Facilmente se pode notar que no caso do cabeçote UV (fig. 2) o refletor (fig. 1) é um de seus componentes internos. Um simples refletor não suprime a necessidade de um cabeçote UV.

Infelizmente muitos equipamentos não possuem cabeçotes e os refletores ficam pendurado dentro de uma cabine (gabinete) sem nenhum tipo de análise aerodinâmica do fluxo da exaustão. Isso provoca um superaquecimento de todo o sistema, inclusive dos cabos elétricos das lâmpadas, ocasionando rompimento da isolação elétrica, curto circuito e acidentes de trabalho.

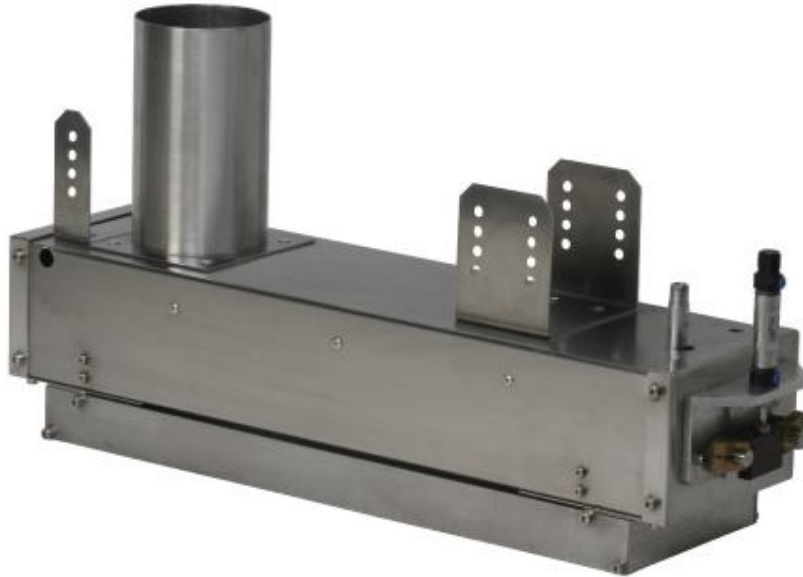
**Fig. 2: Cabeçote UV com obturador (foto ilustrativa para lâmpada curta)**

Um cabeçote UV consiste em um equipamento projetado para que ocorra a circulação do ar de refrigeração/exaustão de modo que a velocidade em todas as aletas do refletor seja a mesma bem como de modo que a pressão de exaustão seja de tal forma distribuída para que a lâmpada apresente a melhor uniformidade possível na sua pressão interna e na sua temperatura, garantindo, assim, maior uniformidade nos produtos curados e durabilidade do sistema.

A VisionCure™ elabora cabeçotes de cura UV para todas as aplicações.
