## Boletim Técnico

### Tema: BT013 – Substituição do Soquete IST por Padrão VisionCure (cód. 1950)

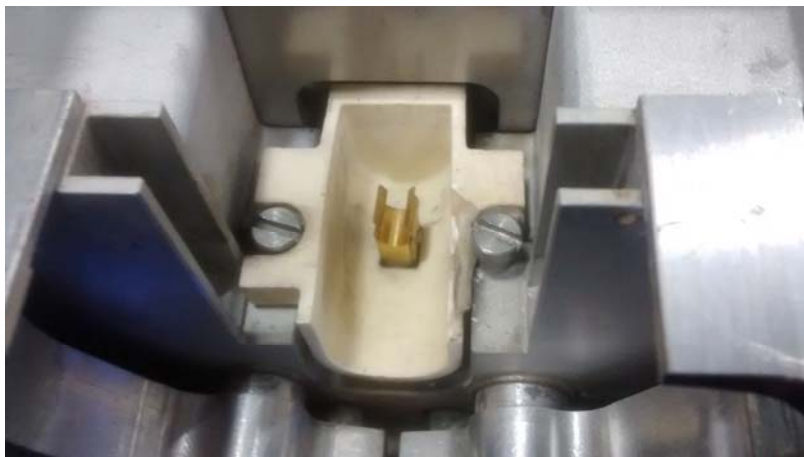
Figura 1: Suporte cerâmico IST já danificado durante o uso.

O presente boletim técnico tem por finalidade auxiliar aos clientes e usuários de sistemas UV tipo IST com soquetes de encaixe ( figura 1) a os substituírem pelo padrão VisionCure (figura 5).

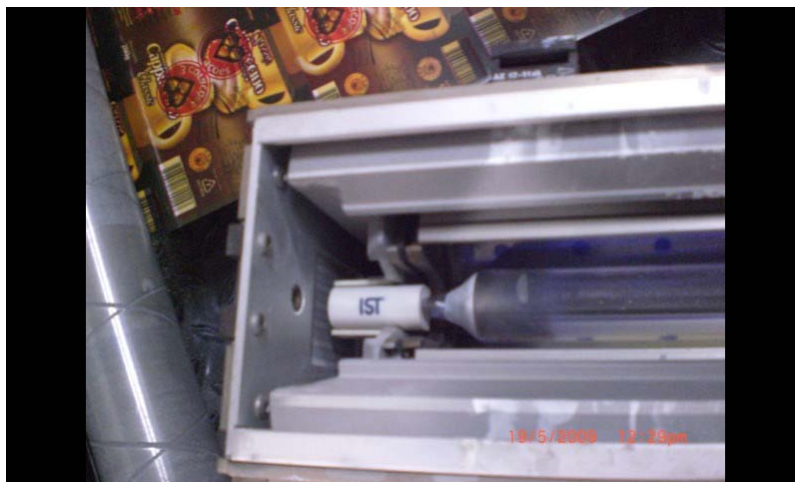
Figura 3: Lâmpada conectada no suporte cerâmico IST

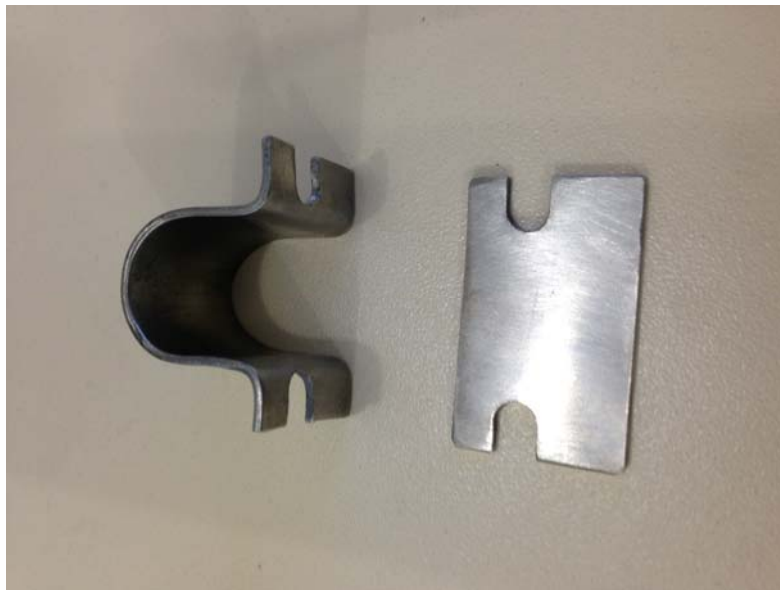
Figura 4: Suporte em aço inoxidável padrão VisionCure para cabeçote IST.

O sistema padrão VisionCure consiste em um soquete de alumina, isolado para alta tensão, e cabo elétrico igualmente isolado em borracha de silicone fixado por meio de suporte em aço inoxidável (figura 5). A vantagem do cabo flexível é que o mesmo é conectado diretamente no borne do equipamento com aperto por porca, sem o risco do mau contato. O suporte de aço inoxidável (figura 4) resiste às variações de temperatura do cabeçote IST.

O suporte é executado de modo a encaixar perfeitamente no espaço onde é instalado o suporte cerâmico original da IST, bastando removê-lo. Os cabos da lâmpada podem ser fornecidos conforme a necessidade do cliente.

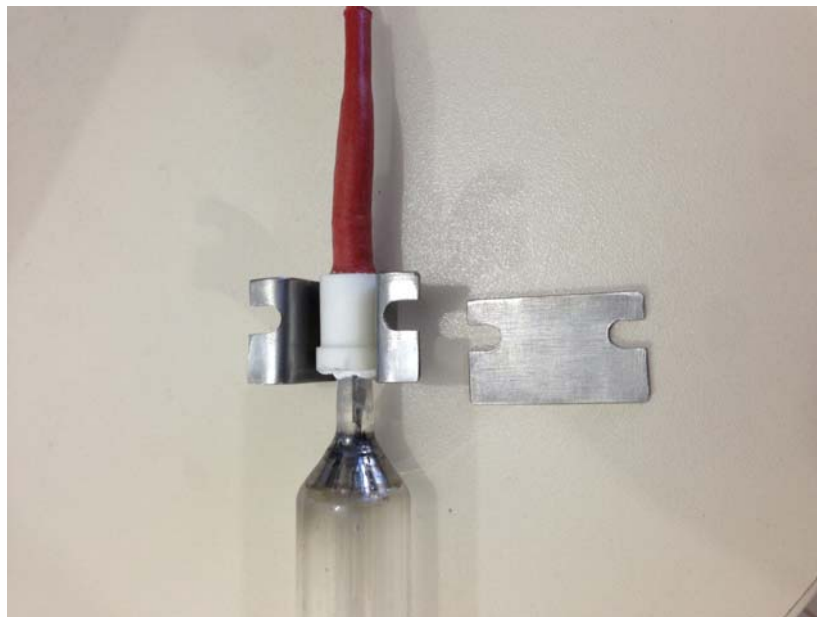
Figura 5: Lâmpada padrão VisionCure com cabo de ligação

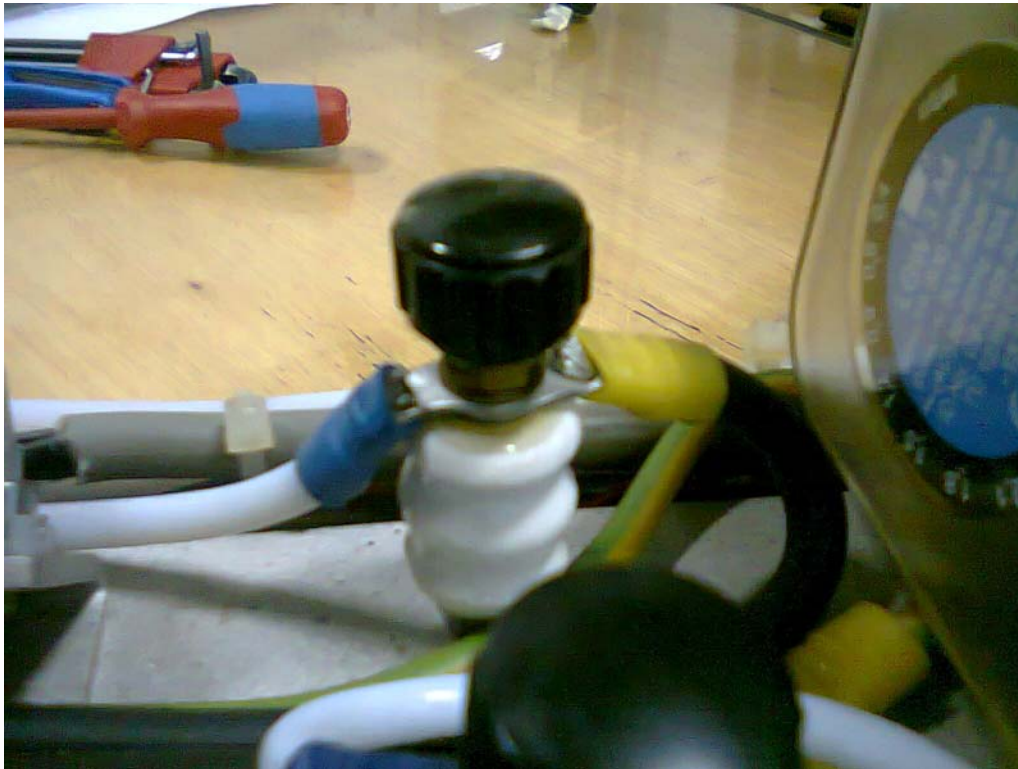
Figura 6: O cabo elétrico da lâmpada é ligado diretamente no borne do cabeçote IST
